### Tips, Teile und Reparaturhilfe für Motor und Fahrwerk

# DER

# MOTOR

# ALLE AUSFÜHRUNGEN

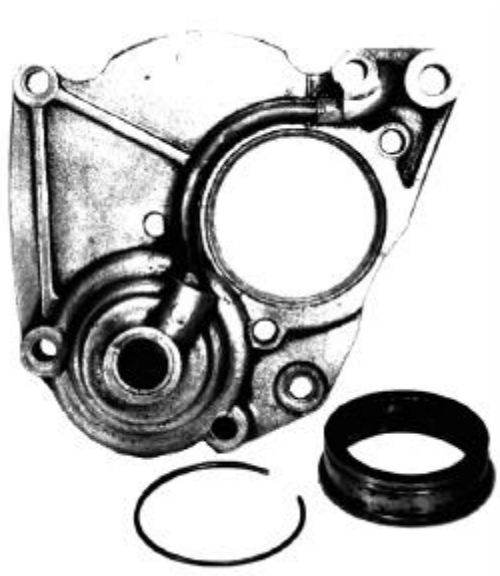
Das Lagerschild für die erste Ausführung hat zur Entlüftung eine Rohrleitung, die in einem Bogen am Exzenterlager (6004) vorbeiführt. **Es wird mit fünf Schrauben befestigt.**

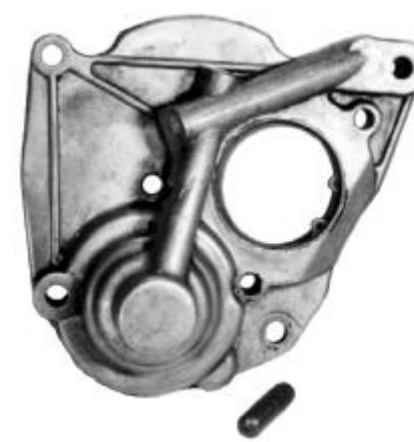
Der 8mm Zylinderstift, der unten im Bild zu sehen ist, sorgt für den korrekten Sitz des Lagerschildes auf dem Kurbelgehäuse, er hat die Bestell Nr. **031 111 464**. Eine 9 mm Paßhülse an der rechten oberen Befestigungsschraube des Lagerschildes dient dem gleichen Zweck, bleibt aber bei der Demontage des Lagerschildes fast immer im Gehäuse hängen. Sie hat die Nr. **081 801 041**. Beide Teile müssen wegen der genauen Fixierung der beiden Kugellager **6004** und **6303 N** durch das Lagerschild, unbedingt montiert werden. Zu diesem Lagerschild gehört auch der im Aussendurchmesser etwas breitere Distanzring (**081 804 127**), welcher unter dem Kugellager **6303 N** sitzt.

Der Übergang der Entlüftungsleitung von der Kurbelachse in das Lagerschild wird mit einem Radialwellendichtring (Simmerring) **14x28x7mm** abgedichtet. Allerdings gab es damals in den Kundendienst-Mitteilungen, die das Werk regelmäßig an die Werkstätten verschickte, unterschiedliche Angaben wie herum dieser Simmerring nun in das Lagerschild eingebaut werden mußte. Erst hieß es, der Dichtring soll so eingebaut werden, daß die Dichtlippe nach außen zeigt. Dies wurde aber in einer Mitteilung im Juli 1956 widerrufen und der Dichtring mußte mit der Lippe nach innen montiert werden. Siehe auch auf Seite 67.

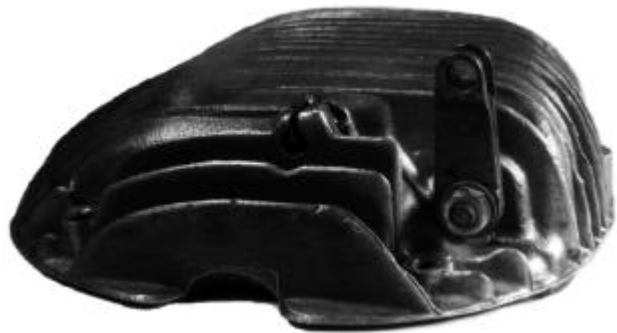
Das Bild zeigt den Ventildeckel für die Motoren der ersten (und teilweise auch der zweiten) Ausführung. Der Bowdenzug für den Ventilausheber kommt hierbei von vorne. Die eingegossene Nummer lautet **802 023**.

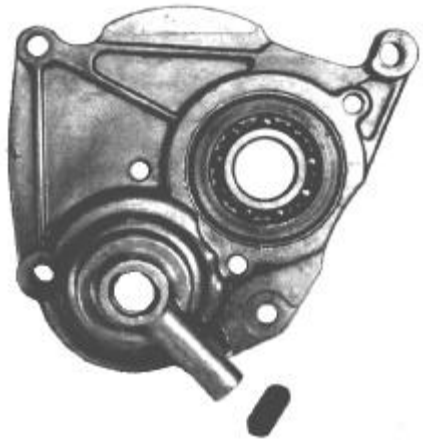
Das Bild zeigt ein Lagerschild der zweiten Ausführung, an dem die Verschlussscheibe (071 701 022) herausgebrochen ist. Dadurch ist die Schmierung der Welle nicht mehr gewährleistet (Druckverlust).

Die äußere Form dieser Lagerschilder kann variieren, da teilweise die alten Gußformen verwendet wurden. So gibt es z.B. welche mit der „Nase“ rechts unten für die Ölleitung und zusätzlich eine um das Exzenterlager geschwungene Wulst, wie bei den Lagerschilden von der ersten Ausführung. Siehe auch auf Seite 32.

Die 8 mm **Paßhülse (081 801 083)** unten rechts im Bild, dient erstens dem korrekten Sitz des Lagerschildes und zweitens wird damit der Übergang der Ölleitung von der Ölpumpe in das Lagerschild abgedichtet. Hier darf auf gar keinen Fall der **Zylinderstift (031 111 464)** von der ersten oder vierten Ausführung verwendet werden, weil sonst die Ölversorgung der Welle blockiert ist.

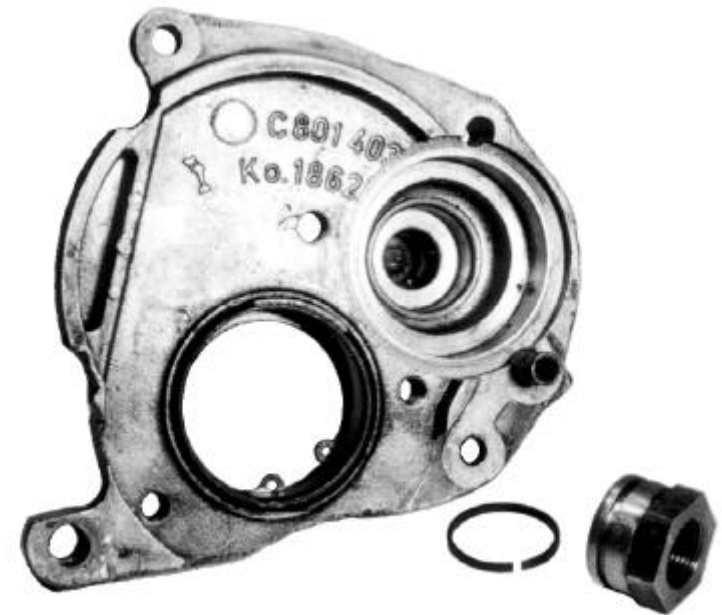
Das Bild zeigt die Rückseite des Lagerschildes **081 801 403** und es ist extra so groß, damit man alles gut erkennen kann. Die Paßhülse (**081 801 083**) für den Übergang der Ölleitung und zur Fixierung steckt noch rechts im Lagerschild. Im eingegossenen Stahlring sitzt ein Seegerring, als Anschlag für das Kugellager 6004. Bei den anderen Lagerschilden hat die eingepreßte Buchse zu diesem Zweck einen Bund. Wie das Lagerschild montiert wird und was dabei noch alles zu beachten ist, steht auf Seite 66. Jetzt geht es erst einmal darum, wie bei diesen Motoren die Kurbelgehäuse-Entlüftung funktioniert.

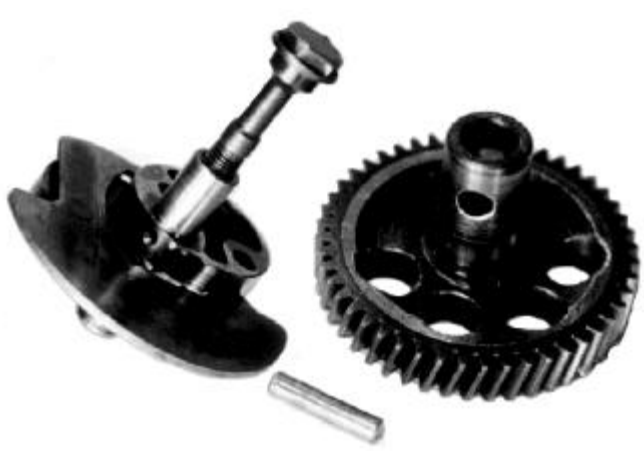
Hierzu wird ein anderer linker Gehäusedeckel, ein anderes Zwischenrad und ein anderer unterer Exzenter verwendet. Diese Teile sind immer in den Ersatzteillisten abgebildet. Bei diesen Motoren geht die Entlüftung durch den linken Gehäusedeckel und wird dort über die beiden Bohrungen im Zylinder des Zwischenrades gesteuert. Vom Deckel geht die Entlüftung wieder in die linke Gehäusehälfte zur Expansionskammer und dann weiter nach draußen. Das Loch ist, wie bei allen anderen Ausführungen, an der Rückseite des Motors. Bei eingebautem Motor ist es durch den Rahmen verdeckt. Diese Motoren werden im Allgemeinen auch als Zwischenrad-Entlüfter bezeichnet. Da hier der Übergang zwischen dem „Zylinder“ des Zwischenrades und der Bohrung im linken Deckel abgedichtet wird, befindet sich in diesem Deckel ein Dichtring **20x28x3,5/5 mm**. Dieser Dichtring ist kein Simmerring (Radial-Dichtring), sondern ein Abstreifring, auch Hydraulik-Dichtring genannt. Die Abstreifer haben eine andere Einbaulage und keine Spiralfeder an der Dichtlippe. In den Ersatzteillisten steht immer nur „Dichtung für Entlüftung“. Bestell Nr. **081 801 091**. Der „Zylinder“ am Zwischenrad hat einen Durchmesser von 20mm.

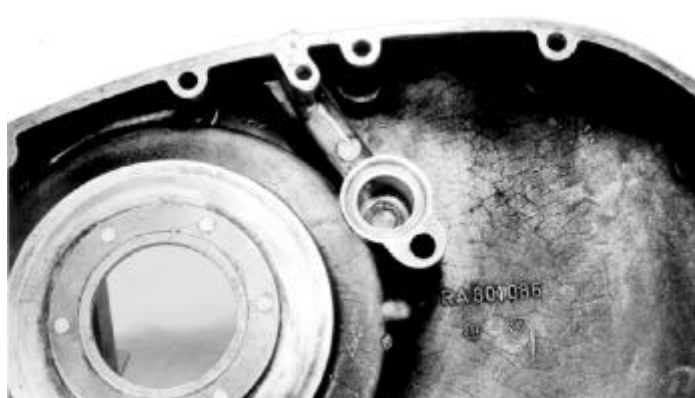
So sieht der Deckel für die zweite Ausführung von innen aus. Die Stelle wo der Dichtring für die Entlüftung eingebaut wird, ist deutlich zu sehen. Die Bohrung in der sich der Zylinder des Zwischenrades dreht hat einen Durchmesser von 20,3mm.

Durch die 6mm Bohrung an der darüberliegenden „Nase“ geht die Entlüftungsleitung in die linke Gehäusehälfte. Für diesen Deckel gab es wegen der Nase eine andere Gehäusedichtung. Heute gibt es fast nur noch diese Dichtung, auch für die anderen Motoren. In dem Fall wird dann einfach das nicht benötigte Stück mit der Schere abgeschnitten. In der 9 mm Bohrung unterhalb des Dichtringes beginnt die Entlüftungsleitung durch den Deckel. Sie wird durch die beiden Bohrungen im Zylinder des Zwischenrades gesteuert. Drehschieber-System! **Achtung:** Manchmal ist auch die 9mm Bohrung mit einem Blechdeckel (Stopfen) verschlossen und die Entlüftung beginnt in einer seitlichen Einfräsung! Die eingegossene Nummer lautet **801 086**, egal ob mit Einfräsung oder ohne. Ab Motornummer **786 263** war der Sitzring für den Simmering vom Kupplungsrad aus Aluminium. Siehe im Bild unten links.

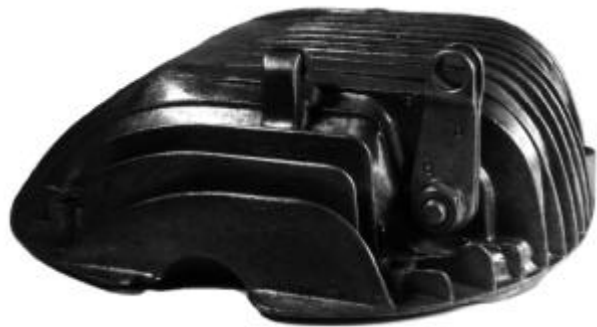
Ab Motor **788 554** gab es einen anderen Ventildeckel mit Gewindestutzen für einen Seilzugversteller, weil der Bowdenzug für den Ventilausheber anders verlegt war und nun von hinten kam. Im Deckel eingegossen ist die Nummer **802 084**. Dazu gehört auch ein etwas anderer Hebel (23), der sich aber

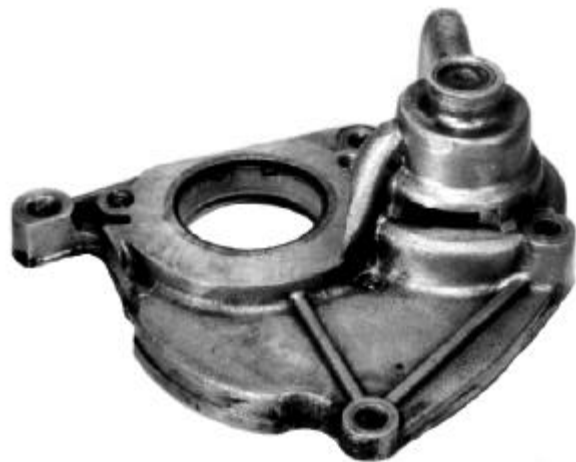
Das Foto zeigt ein Austausch-Lagerschild mit Sehschlitz und eingegossener Buchse für das Exzenterlager.

Die äußere Formen der Lagerschilde unterscheiden sich oft in einigen Details. Das kommt daher, das die Lagerschilde, wie auch die Motorengehäuse nicht bei NSU hergestellt, sondern bei verschiedenen anderen Firmen in Auftrag gegeben wurden. Die Firmen-Symbole sind auf jedem Gußteil, an irgendeiner Stelle mehr oder weniger gut zu sehen.

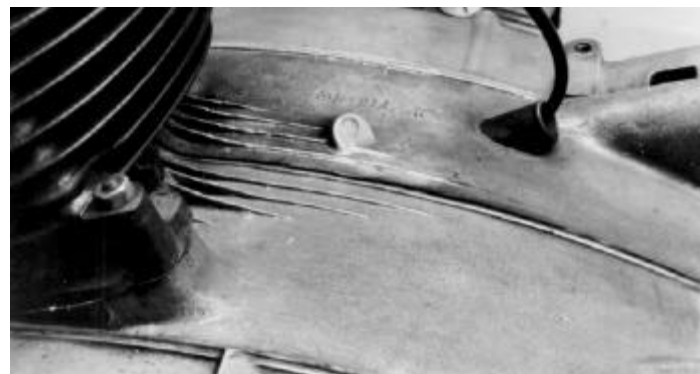
Die Motoren der 3. Ausführung entlüften über die rechte hohlgebohrte Kurbelachse und werden darum auch Rechts-Entlüfter genannt. Von außen sind sie an dem „Knubbel“, oberhalb der Motornummer zu erkennen. Siehe Bild unten. In diesem „Knubbel“ sitzt ein Metallstopfen, der die 6 mm Entlüftungsbohrung, die schräg durch die rechte Gehäusehälfte zur Kurbelachse geht, nach außen hin verschließt. Der Querschnitt der Entlüftungsleitungen und Rohre die im Gehäuse gebohrt und eingegossen sind, wurden ab dieser Ausführung von vier auf sechs Millimeter vergrößert

Diese Entlüftungsleitung geht in der rechten Gehäusehälfte, von der rechten Kurbelachse, schräg nach oben bis zum Knubbel, zur kleinen Expansionskammer und dann in der linken Gehäusehälfte wie gehabt nach draußen. Da wo bei den anderen Motoren zur Abdichtung der rechten Kurbelachse nur ein Dichtring sitzt, sind bei dieser Ausführung zwei Dichtringe montiert. Genau an der Stelle, zwischen diesen beiden Dichtringen, befindet sich in der rechten Kurbelachse die 6 mm Entlüftungsbohrung. Laut Teilleiste waren hier ab Werk Simmerringe (Radialdichtringe **20x28x 5mm**) montiert. Bei Austausch-Motoren wurden aber oft Abstreifringe **20x28x3,5/5mm** verwendet. Die haben aber den Nachteil, das die weit hervorstehende Dichtlippe entweder genau da sitzt, wo sich das 6mm-Entlüftungsloch befindet, oder der innere

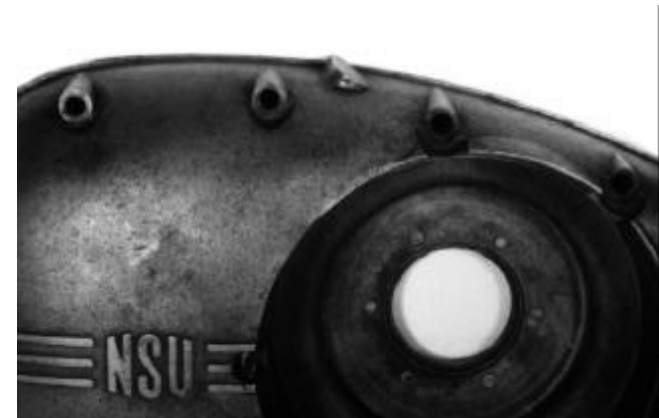
Wegen der längeren Kurbelachse und des Distanzringes unter der Lichtmaschine ist auch der rechte Seitendeckel (**081 801 544**) etwas „tiefer“, damit der Fliehkraftregler für die Zündverstellung, der dadurch ja auch etwas weiter nach außen rückt, nicht anstößt. Die beiden vorderen Befestigungsschrauben des Deckels sind dann 5 mm länger. Im Deckel eingegossen ist die Nr. **801 108**. Auch diese Deckel haben das Loch zum schmieren der Kette und den längeren Kupplungshebel.

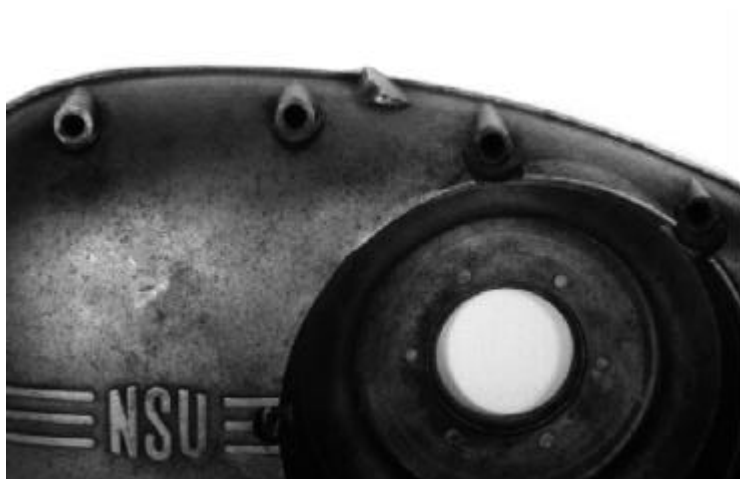
Die linken Gehäusedeckel der Motoren dieser vierten und letzten Ausführung haben alle den schrägen Anguß im oberen Bereich zwischen den beiden mittleren Befestigungsschrauben, wie bei den Motoren der zweiten und dritten Ausführung. Nur die „Innerreien“ für die Entlüftung und die Aufnahme des Dichtringes sind nicht mehr vorhanden.

**Eingegossen ist die Nummer 801 030 wie bei den Deckeln ohne den Anguß für die Motoren der ersten Ausführung.**

**Die Deckel mit den „Innereien“ passen auch nicht auf die Motoren der vierten (und ersten) Ausführung.**

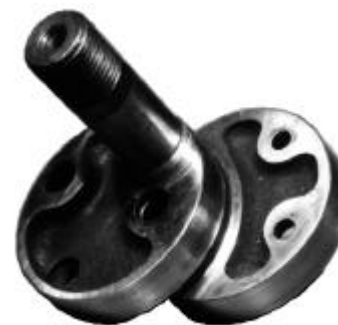
So sieht der untere Exzenter für die 8mm Schubstangen aus nachdem das Trennblech entfernt wurde. Er könnte so notfalls auch für die Schubstangen mit 9mm breiten Buchsen verwendet werden.

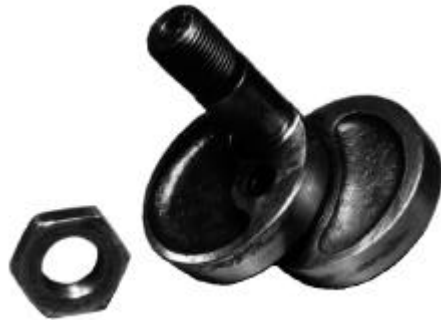
Der untere Exzenter für die Schubstangen mit 9mm breiten Buchsen ohne Trennblech. Der Mitnehmer ist auch nur 6mm. Befestigung des Zwischenrades mit Mutter M 12x1,0.

Die untere Exzenterwelle (081 805 207) für die Schubstangen (Steuerpleuel) mit den 9mm breiten Bronzebuchsen (081 805 516) sind in etwa baugleich mit den Exzenterwellen der anderen Ausführung. Denn die Lauffläche für die 9mm breiten Exzenterbuchsen sind auch nur 8mm breit. Es wurde hier nur auf das Trennblech (Anlaufscheibe) und die beiden Bohrungen für die Nieten verzichtet.

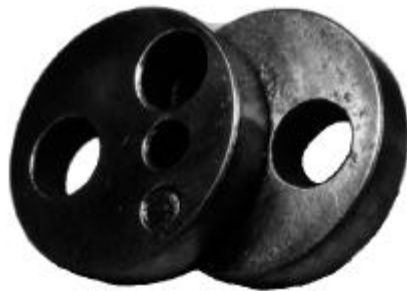
Der obere Exzenter für die 9mm Buchsen unterscheidet sich deutlich von den anderen. Hier ist die Lauffläche für die Buchsen 9mm breit. Der Mitnehmerbolzen hat hier einen Durchmesser von 7mm. Dazu gehört natürlich auch eine passende Nockenwelle.

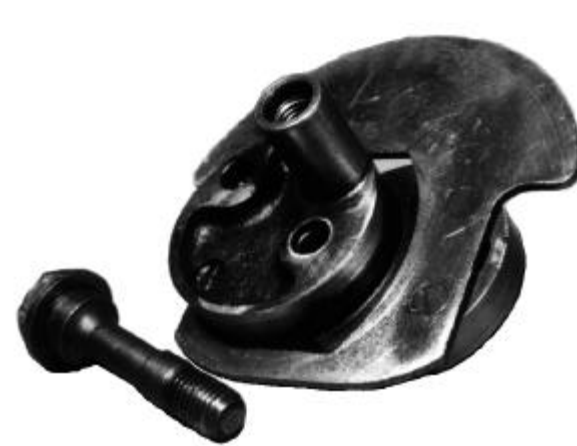
Das untere Bild zeigt den oberen Exzenter für die 8mm Schubstangen

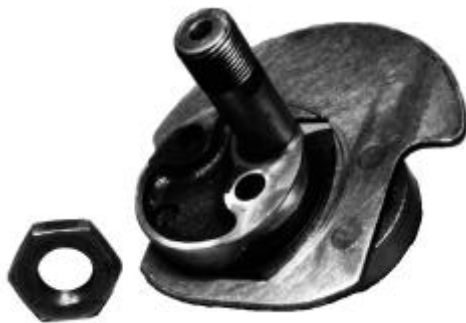
Das ist der untere Exzenter von den Schubstangen mit 8mm breiten Buchsen. Das Zwischenrad wird mit einer Mutter M 12x1,0 befestigt. Durchmesser des Mitnehmerbolzens ist 6mm.
